EF Annagården

Faldstammer og vandrør

Du skal være opmærksom på at der er krav til dit badeværelse og dine installationer - når du bor i en lejlighed. Her har vi opstillet foreningens generelle forholdsregler.

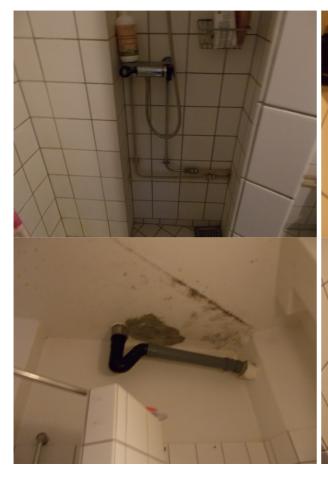
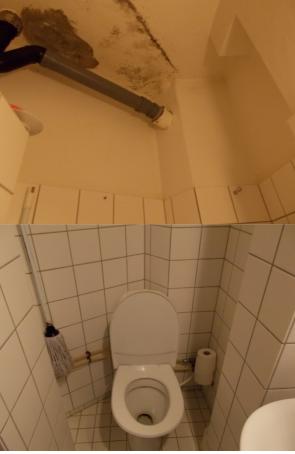
1.tv

Faldstammen er delvist udskiftet i plast og ikke skiftet i rørkasse. Der er skiftet materiale ved overgang til etageadskillelse mod 2.tv og der er tegn på utætheder i samling mellem gammelt og nyt rør. se

Der er tydelige skader i loft fra overbo.

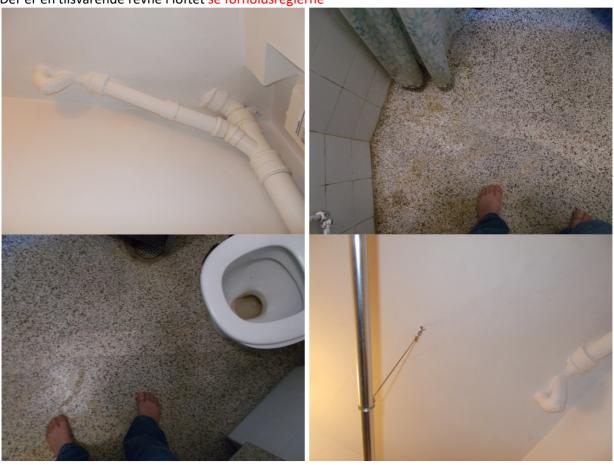
2.tv

Der er tydelige skader i loft fra overbo.

Der er en meget stor revne i terrassogulvet fra toilet til væg. Der er tegn på tidligere reparationer, men nu er det revnet igen. se forholdsreglerne

Der er en tilsvarende revne i loftet se forholdsreglerne

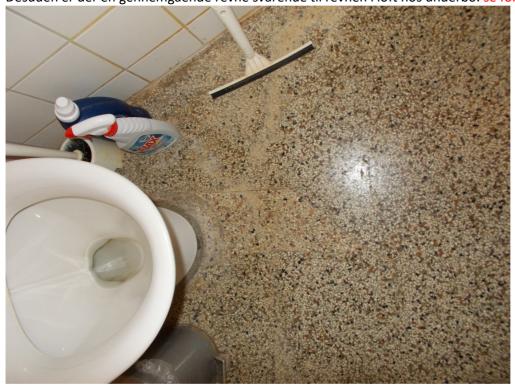
3.tv

Der er skåret en reparation foran toilettet - men der er revner mellem det nye og den gamle terrazzo. Desuden er der en gennemgående revne svarende til revnen i loft hos underbo. se forholdsreglerne

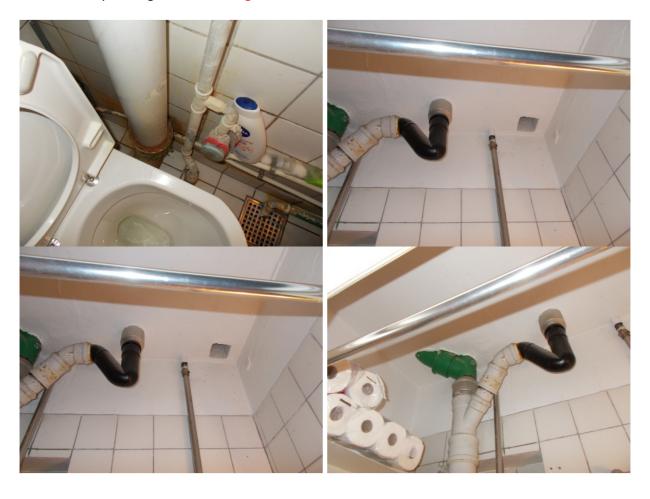
st.th

Brugsvandsinstallationen er synlig på væg og stigstrengene er skiftet. Bøsningen th under loft ser ud til at være faldet ned.

Faldstammen er udskiftet fra gulv til loft, men ikke i etageadskillelsen. Den er utæt imellem bøjning til gulvafløb og Astro-rør. se forholdsreglerne

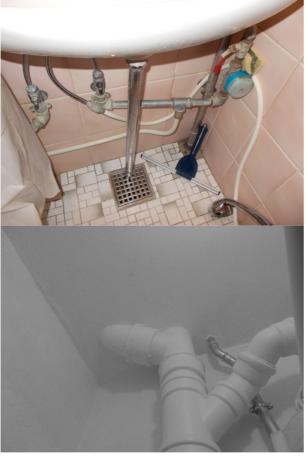
2.th

Brugsvandsinstallationen er synlig på væg. Det er en blanding af rustfri, galvaniseret og pex. Der er tæringer omkring måler. - se forholdsreglerne

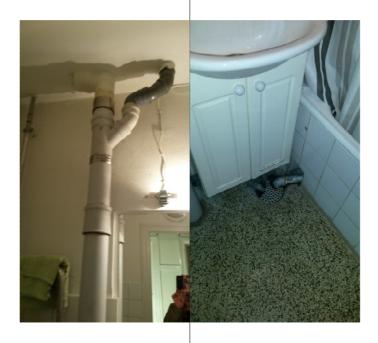
2.th

Der er ikke tegn på bøsninger omkring stigstrengene under loft. se forholdsreglerne Der er ikke mekanisk udsugning

Faldstammen er udskiftet, indtil fodbøjning til overbos toilet. Den er ikke udskiftet i etageadskillelsen mod underbo. Del af faldstammen er udført i plast mod overbos gulvafløb. se forholdsreglerne Afløb fra håndvask er nyere krom og er ført til gulvafløb.

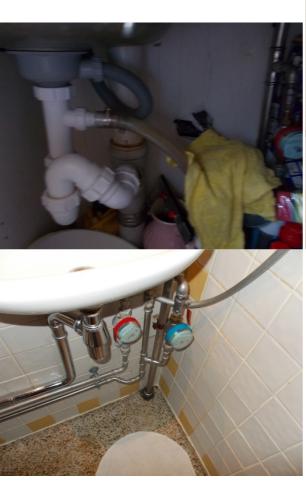
2.th

Faldstamme i skab er ikke tæt i samlingerne og ser ikke ud til at være skiftet mod underbo. - se forholdsreglerne

Brugsvandsinstallationen er skjult i væg - samling mod gulv er tætnet med noget som ligner silikone. - se forholdsreglerne

Faldstamme står hos nabo - og grene til overbo er ikke skiftet - se forholdsreglerne

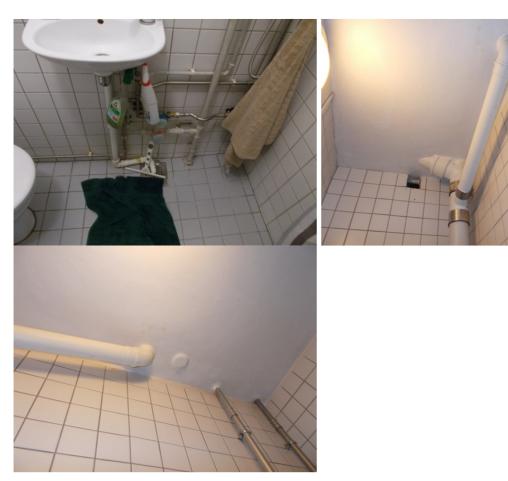
Faldstammen er utæt fra overbo. Den er delvist udskiftet - der er ikke udskiftet mod overbos toilet. Der er tegn på utætheder i loft - måske fra overbos gulvafløb. - se forholdsreglerne

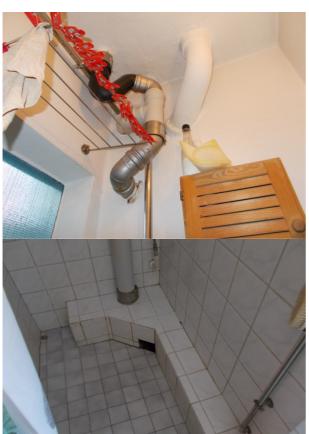
2.th

Der er ikke tegn på bøsning mod overbo. Loftet revner mod overbo. - se forholdsreglerne
