EF Annagården

Faldstammer og vandrør

Du skal være opmærksom på at der er krav til dit badeværelse og dine installationer - når du bor i en lejlighed. Her har vi opstillet foreningens generelle forholdsregler.

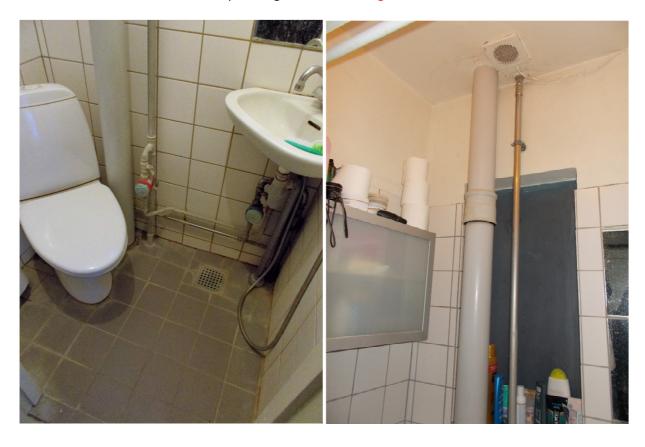
Faldstammen er udskiftet fra gulv til loft, men ikke i etageadskillelsen. - se forholdsreglerne Afløb fra håndvask er i krom og er ført til gulvafløb.

Gulvafløb er skønnes at være det oprindelige - se forholdsreglerne

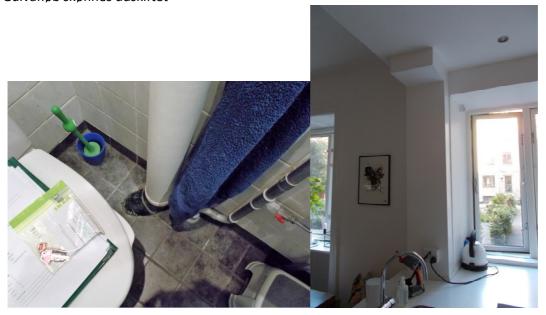
Brugsvandsinstallationen skjult i væg - rør ved faldstamme er skiftet Der er mekanisk udsugning Faldstammen er udskiftet. Afløb fra håndvask er nyere krom og er ført til gulvafløb. Gulvafløb skønnes udskiftet

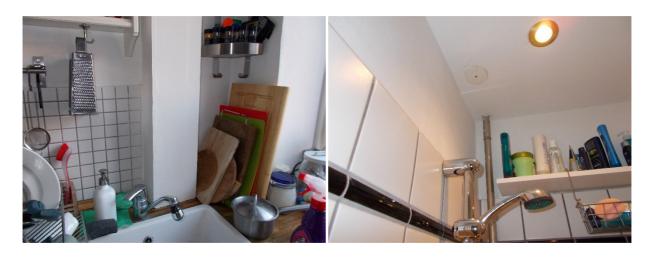
Brugsvandsinstallationen er skjult i væg - se forholdsreglerne Der er mekanisk udsugning Faldstammen er skjult. - se forholdsreglerne Afløb fra håndvask er nyere krom og er ført i væg. Gulvafløb skønnes udskiftet

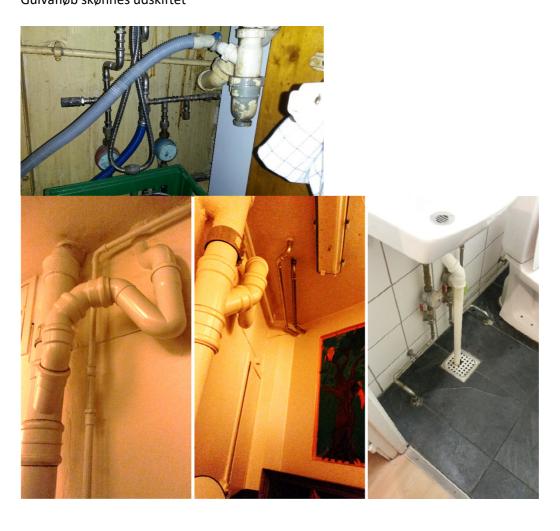
Brugsvandsinstallationen synlige på væg Faldstammen er placeret i gang Afløb fra håndvask er hvid plast Gulvafløb skønnes udskiftet

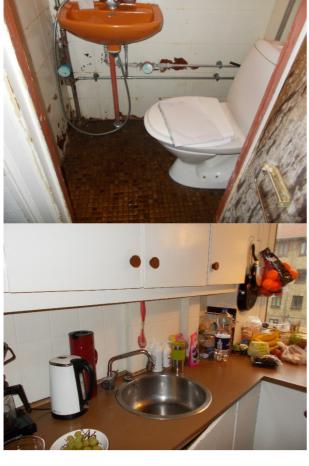
Afløb fra håndvask går ned i gulv

Gulvafløb skønnes at være oprindeligt med ny rist - se forholdsreglerne

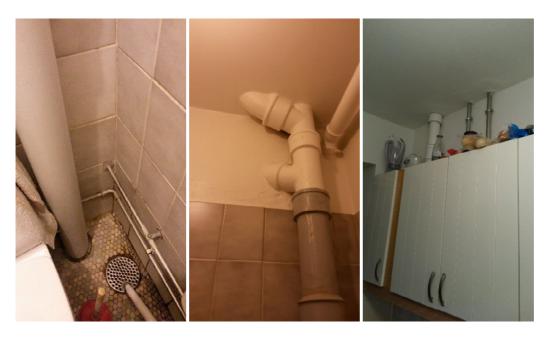
Afløb fra håndvask går til gulvafløb

Gulvafløb skønnes at være oprindeligt med ny rist - se forholdsreglerne

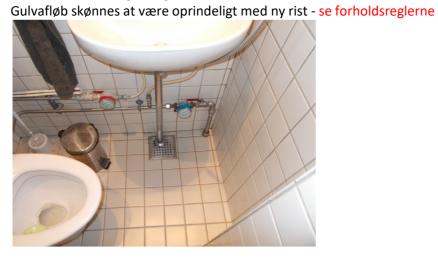
Brugsvandsinstallationen er skiftet Der er mekanisk udsugning Faldstammen er skiftet til ca. 1 meter under loft. - se forholdsreglerne Afløb fra håndvask går til gulvafløb
